Sutherland watervlakke 10 Feb. 2022

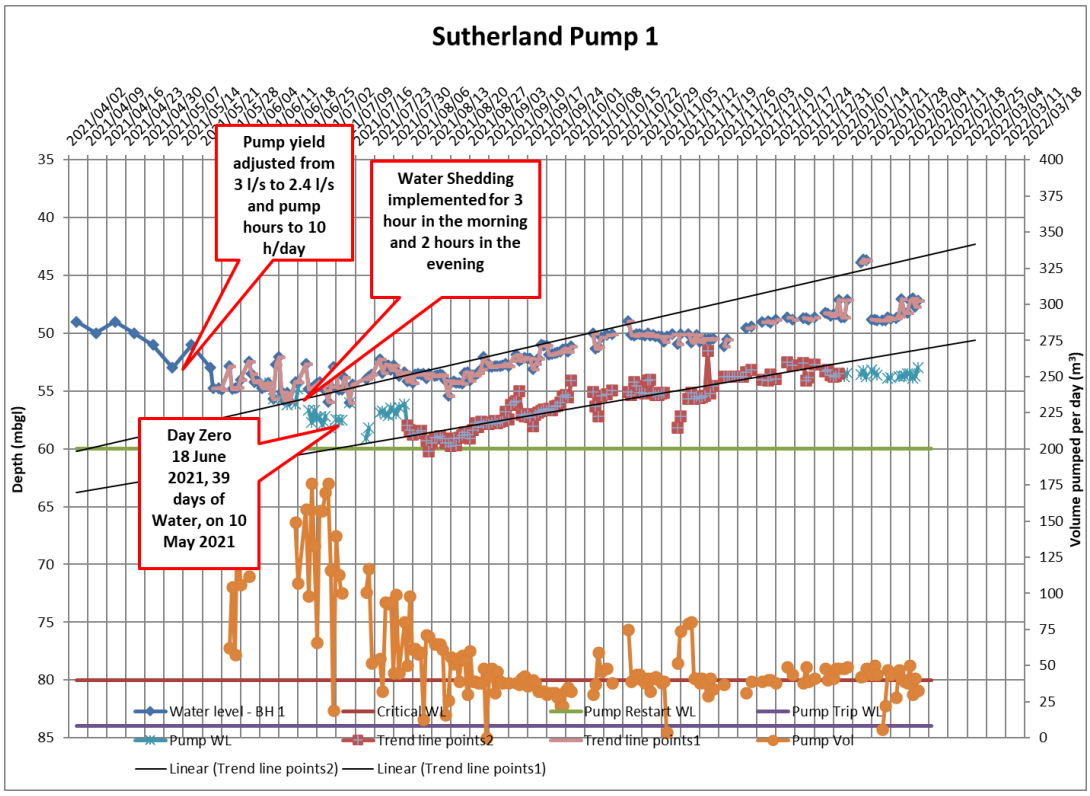
Pomp 1, soos gesien word 2 watervlakke getoon op die grafiek. ‘n Rus en pomp watervlak. En soos waargeneem word, kan gesien word dat die vlakke voorspel was om te styg maar dit het nie. Van Oktober maand af bly alles constant. En onder op die grafiek word getoon hoeveel water gepomp word per dag en dit wys dat baie min water gepomp word maar geen herstel op die boorgate word getoon nie.

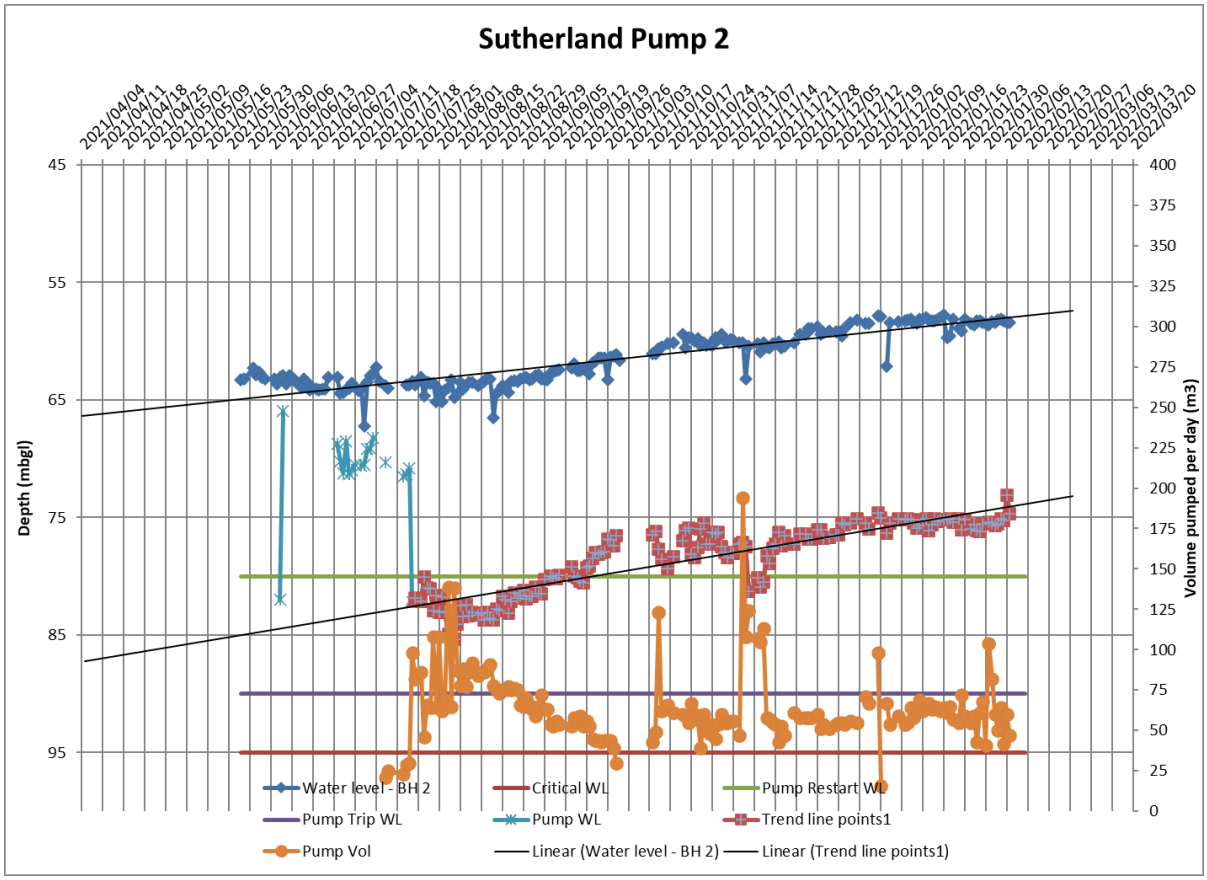
Pomp2 Hier kan gesien word dat die boorgat baie stadig herstel toon. Dit moet nog 20m styg om by 2019 se vlakke te kom en hier word ook nie veel water gepomp nie.

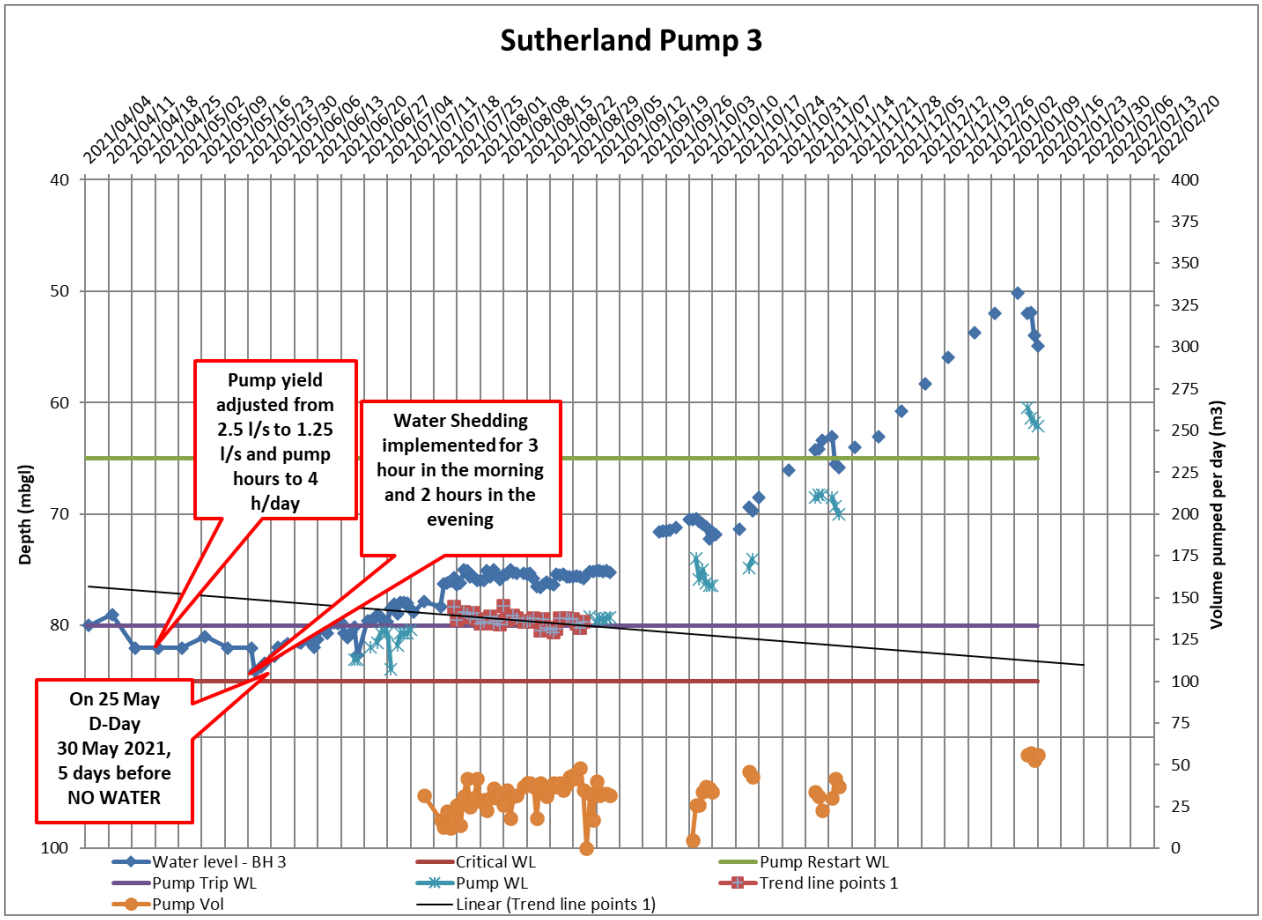
Pomp3, alhoewel die boorgat baie mooi geklim het sou n mens verwag dat die boorgat nou weer water kan verskaf. Dit is egter nie so nie, in Januarie 2022 is die boorgat vir 3 dae gepomp en soos daar gesien kan word het die vlakke nie herstel nie. Die boorgat gaan nie weer gebruik word nie, omrede dit te veel val en herstel op die boorgat is nie onmiddelik nie. Die akwafeer word seergemaak deur die gat te pomp.

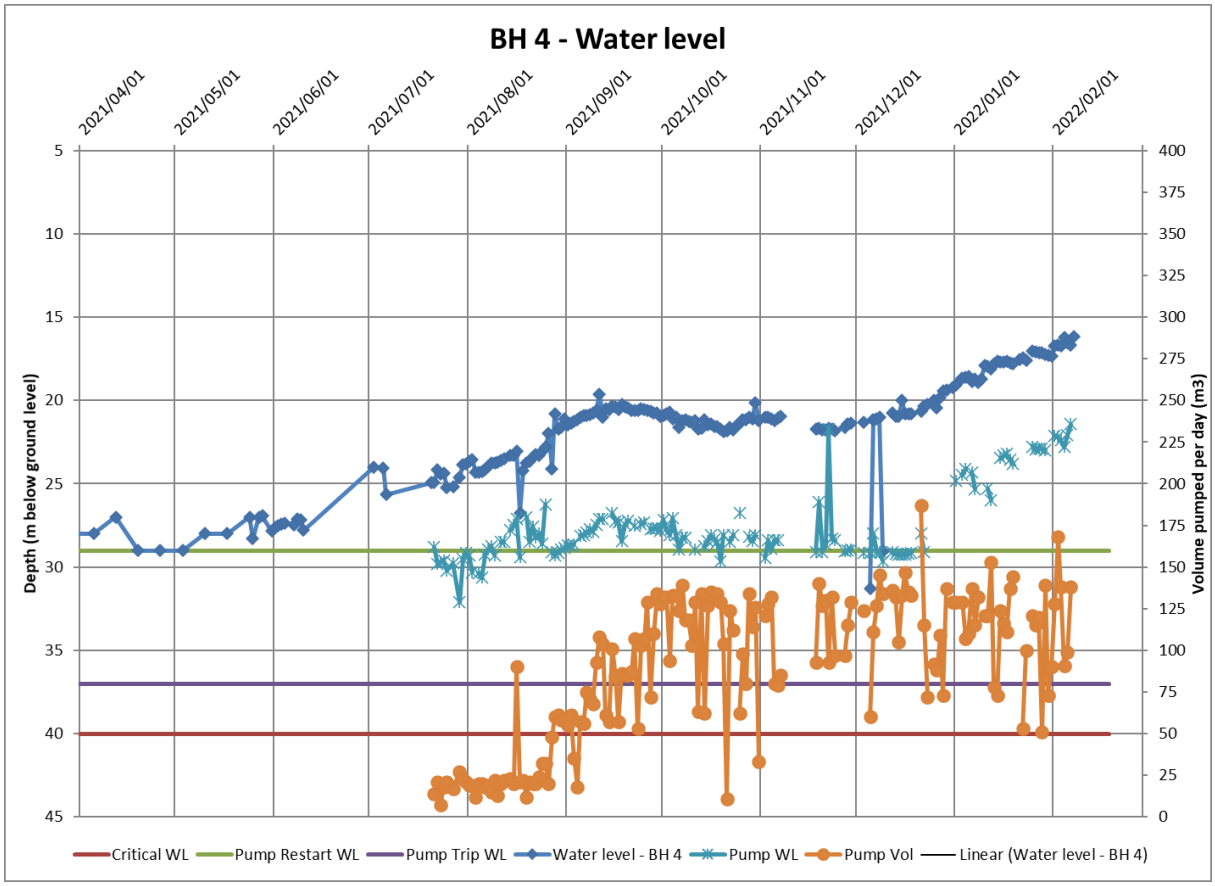
Pomp4, die gat het mooi herstel maar soos gesien word, word daar al klaar groot volumes uit die gat getrek juis om met die verbruik van die dorp te help. Daar is net 3 gate wat gebruik kan word vir die dorp en as die dorp meer water verbruik as wat beskikbaar is gaan die dorp teen die einde vd maand weer op baie korter ure geplaas moet word om te voorkom dat die boorgate opdroog.
